# 深基坑支护工程失事原因分析(2)

田裕甲 易著伟 韦勇生 姚进年

## 三、工程失事原因分析

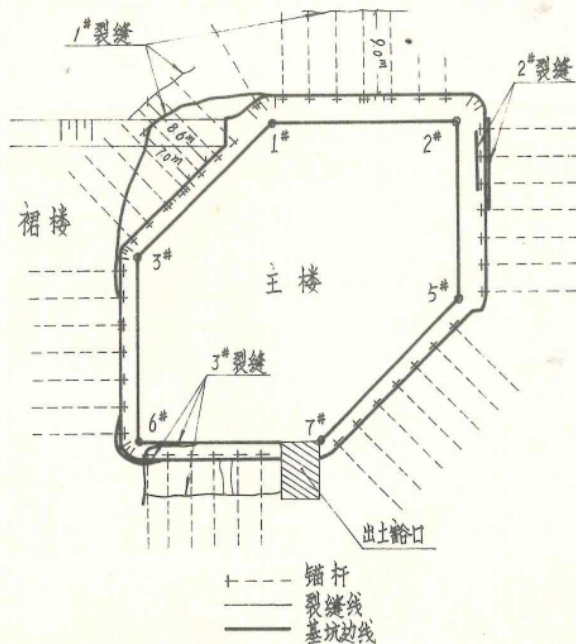
图5 宫华大酒店主楼基坑裂缝位置图

在基础施工过程中,工程总承包单位为了赶进度,在开挖主楼深基坑的同时也开挖了群楼地梁,即当整个基坑开挖到群楼基础高程,距地表下4m后,主楼基础边开挖边用土钉墙支护,同时在群楼底板下开挖地梁沟,如图2所示,封闭的地梁沟容积为 $161.23\text{m}^3$ 。对此,向甲方提出:一旦下雨,地梁沟就变成蓄水池,而这水将成为基础不均匀下沉或基坑失稳的祸根。三月二十日一场大雨,地梁沟积水后,1#钻孔与3#钻孔之间群楼底板出现了两道裂缝(称1#裂缝),其中最长的达13m(如图5),沿着这裂

缝靠近深基坑壁侧土体下沉 5mm。甲方提出如果群楼基础继续下沉,那么后果将不堪设想,必须采取紧急措施。在距 1#—2# 孔面深基坑壁 9m 处也出现了裂缝,但不会构成威胁。对此我们分析是地梁沟水,向下渗透或沿裙楼底板基础与主楼深基坑壁喷混凝土层之间渗透到粉砂层,当时深基础开挖正处于粉砂层,还没来得及喷混凝土,这样渗透水渗透到粉砂层,变成流砂流入基坑导致这部分土体下沉。当把地梁沟水抽干,封闭了混凝土喷层与土体之间的缝隙,切断了渗透水的来源,及时封闭粉砂层,堵死流砂的出路后,裙楼基础底板再也没有下沉。

四月中旬基坑深度达到 13m,基底圆砾层已暴露,主楼深基坑最下层挂网喷混凝土处于尾声,但四月十七日上午发现,2# 孔—5# 孔之间基坑壁顶的喷混凝土层与土体之间产生约 10m 长、宽 5—15mm 的裂缝(如图 5 中的 2# 裂缝),同时距基坑顶约 3.5m 深处喷混凝土层面上也出现了长约 6—8m、错落而挤压形成的裂缝,并有发展的趋势。

分析其原因,是由于在深基坑底自动定时大量抽水引起的。根据施工组织设计要求,地下水位应在工作面以下 0.5—1m 之间,结果帷幕至喷层之间土体失水,土体与喷混凝土层一起产生不均匀下沉造成。鉴于此停止抽水(已没必要抽水,也不影响喷锚施工),观察裂缝发展,过一天后观察裂缝不但没有发展,而且趋于闭合,可见水的作用是不可忽视的。

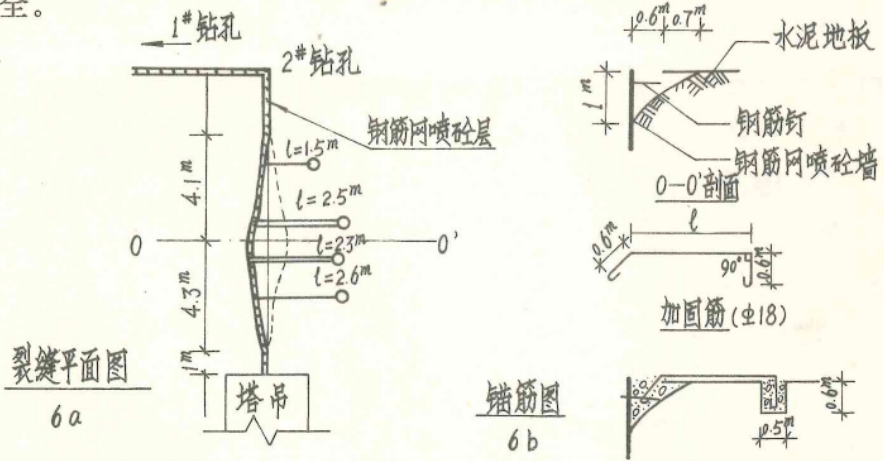
图 6 喷砼层与土体间大裂缝及加固图

水对基坑壁稳定的影响,不仅表现在土钉墙施工期间,而且在深基坑混凝土施工到正负零标高前一直存在着威胁。例如,基坑支护工程结束后正在浇筑钢筋混凝土箱型基础即将接近正负零标高时,6 月 18 日,甲方通知我们:2#—5# 孔的基坑壁地表面喷混凝土层与土体之间(距塔吊 1m 至 2# 孔之间),出现长 8.4m,宽 0.7m,深 1m 的大空洞(如图 6a),这不单将造成跨坡,影响基础混凝土浇筑施工,也危及到塔吊基础的安全。

分析其原因,主要是这附近地面地势低洼,具备积水条件,一场大暴雨,低洼处积满了水,再加上四月十七日由于基坑抽水过量,喷混凝土层错落,造成喷层与土体之间

的渗水通道,当下大暴雨和地面积水顺着流土沿这通道流入基坑,掏蚀了上部土体,堆积在下部,在崩坍土的挤压作用下,喷混凝土层向基坑方向产生了位移,其最大位移达60cm。

对上述大裂缝采取如图 6b 的措施处理,在距喷混凝土层分别为 1.5m、2.5m、2.3m、2.6m 的地面,挖 4 个  $\varnothing 0.5\text{m}$ 、深 0.6m 的圆柱型坑。清除裂缝里的松土,露出混凝土墙的钢筋钉,将  $\varnothing 18$  螺纹钢的一端焊在钢筋钉上,另一端置于圆柱型坑内,在裂缝与圆柱型坑内浇筑混凝土,靠钢筋的拉力拉住喷混凝土层,避免在浇筑箱型基础钢筋混凝土施工期间塌滑(如图 6b 所示),采用这种方法满足了甲方要求,获得了良好效果。

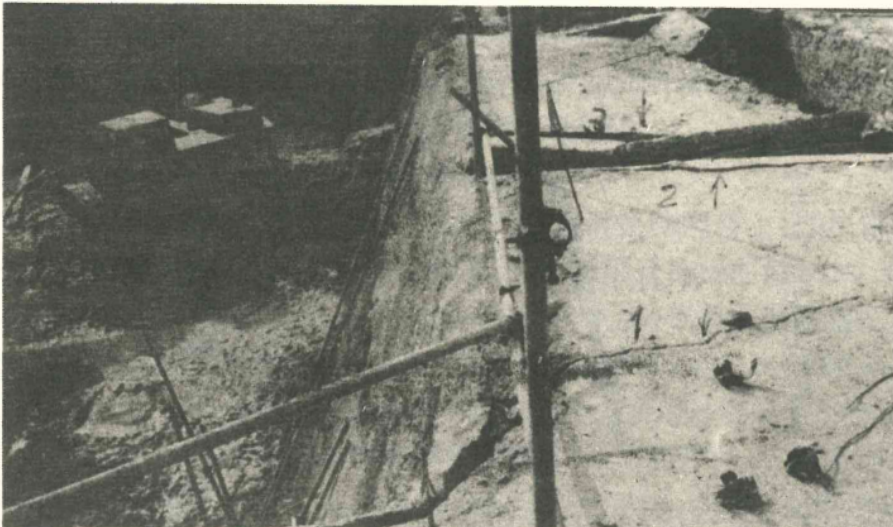
为了确保宫华大酒店深基坑支护工程的施工质量,做了封闭的隔绝基坑外水流入基坑内的防水帷幕墙,这帷幕不仅起隔水作用,而且还靠自身的强度起一定的支撑结构作用;而边开挖边喷锚的支护结构则是确保深基坑壁稳定的保证措施。但总承包商为了出土方便,挖方工程处于尾声时不打任何招呼,在 7# 钻孔侧(如图 2)从群楼底板(即 -4m 高程)向下,在不作任何支护措施的情况下,挖深 6m、宽 4m、长 6m 的出土豁口,以便挖土机(称钩机)把基坑中余土挖出运走。结果这个出土豁口,不仅破坏了已经封闭的帷幕结构,而且也破坏了已经封闭了的喷混凝土、长锚杆支护结构。帷幕结构已经把基坑外水隔开,显然在其内外形成了明显的水位差;土钉墙也承担了很大的主动土压力,处于动态平衡状态,在这种情况下破坏了这个平衡,导致严重的后果:首先被帷幕隔开的水由于水位差的存在,带着土体,特别是带着粉砂层中的粉砂流入基坑,导致基坑壁背后群楼底板下沉;其次土体向豁口位移,破坏了已处于平衡状态的原状土,进而造成基坑壁塌滑。4 月 30 日凌晨下的一场大暴雨,加速了这一过程,雨水储满了地梁沟,大量的地表水和地下水伴随着流土和流砂,通过出土豁口流入基坑,加速土体向豁口位移,如照片 2。

照片 2 由于土体向豁口位移,牵动喷混凝土层

由于土体向豁口位移,牵动喷混凝土层出现 4# 裂缝,最大宽度达到 15cm。同时也引起裙楼底板下沉,靠近基坑壁,受喷混凝土和长锚杆的牵制,最大下沉量为 52cm,内侧下沉量为 83cm,导致裙楼底板遭受严重破坏,如照片 3。

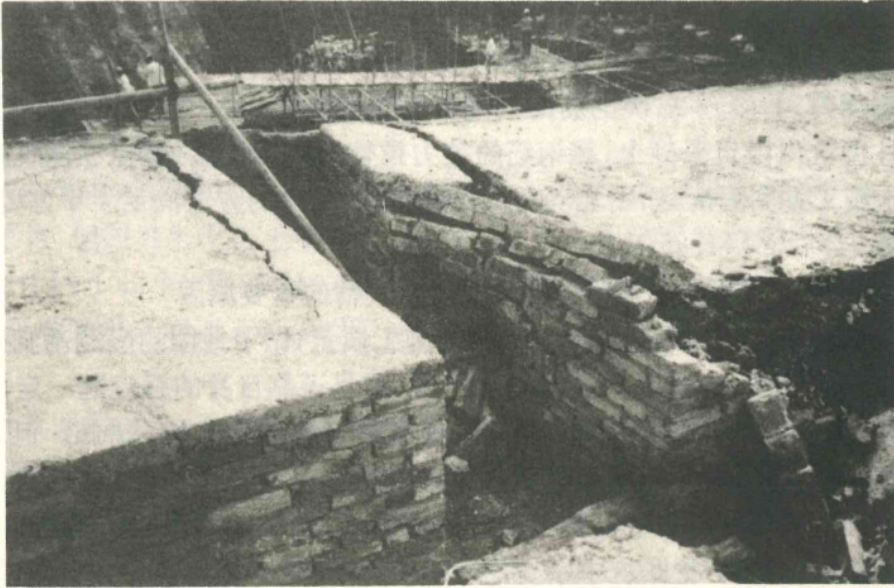
照片 3 群楼底板下沉破坏状态

事态的发展。对裙楼底板已塌方、出现裂缝的部位,采取堵塞裂缝,开挖排水渠道,喷混凝土,排泄地梁沟水,以避免地表水渗透。采取上述步骤的措施后抑制了基坑壁继续变形,确保了工程安全。\*

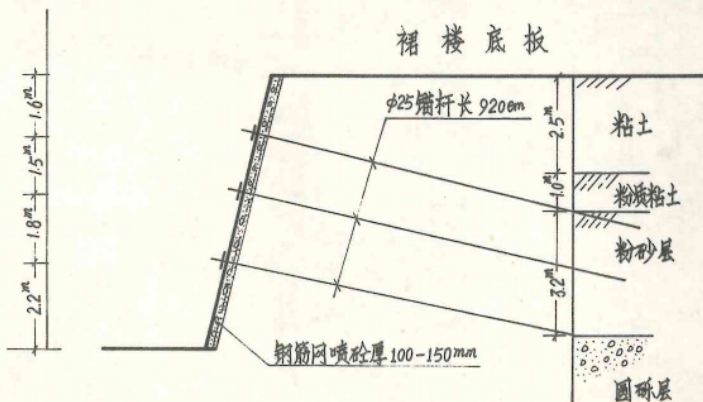
图 7 6#—7# 孔间支护结构与地质剖面图

同时也促使基坑壁向基坑位移,最大位移达到 53cm,险些产生严重的基坑塌滑事故,幸亏长锚杆在产生较大滑移的情况下,仍然保持着相当大的承载力,因而避免了基坑壁塌滑,当然也与这里的地质条件有密切关系。从图 7、图 8 可见,6#—7# 孔间裙楼基础地质条件来看,在圆砾层上面有 3.2m 厚的粉砂层,粉砂层在上述各种意外不利因素的作用下流失是导致裙楼底板产生不均匀沉陷的重要原因。另外两排长锚杆基本上都在粉砂层,由于水泥浆与粉砂胶结效果好,相对的承载力高,但由于施工过程中的失误和各种原因,1#、2#、3#、4#、5# 长锚杆来不及安装锚垫板(见图 8),抵抗不了土体在意外情况发生时向基坑变形,结果如图 9 所示,发生了基坑壁下滑的险情,但如果施工方法灵活,因地质条件的变化而采取相应措施也是可以避免险情的。

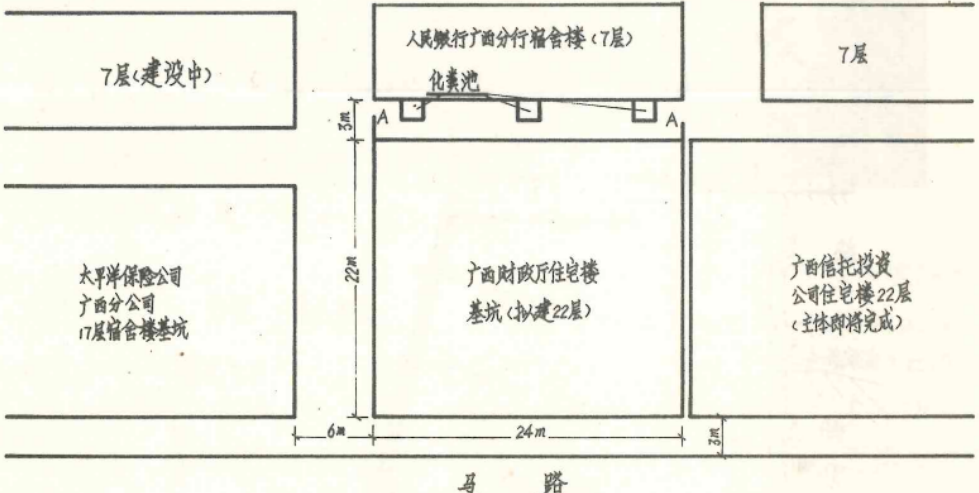
图 10 平面布置图

财政厅大楼位于南宁市桃源路与教育路交汇处的南湖小区内。该楼采用工程桩基础,其周围建筑物相关位置如图 10,基坑周长 92m,深 8m。南面临马路,以人工挖孔桩支护基坑壁,东面紧贴已建成 22 层框架的信托公司大楼桩基础,可不采取支护措施。东面和南面靠桩支撑形成垂直基坑壁。西面,上部放坡,下部垂直开挖,以浆砌石和砂袋支护基坑壁,北面紧贴人民银行家属楼,基坑壁没有做任何加固措施,当基坑深度达到设计标高时北面土体下滑;形成 1:1 的土坡。土体下滑的结果不仅全部暴露了

银行家属楼三个化粪池,而且造成楼房下沉,并向基坑倾斜。为了确保家属楼的安全,同时又满足基坑基础尺寸要求,也曾对北面下滑土体采用化学灌浆,提高土体的强度和自稳能力,再以 75°陡坡开挖后企图清理基底土体,浇筑底板钢筋混凝土。但是灌浆效果不佳,当清理坡脚土体时再次发生下滑,结果不仅保证不了基坑基础正常施工,而且威胁着银行家属楼的安全。该楼在土体两度下滑后已向基坑倾斜 7mm,下沉 30mm,在楼房周围地面出现很多裂缝。在这种情况下,我们采取一系列措施,确保了银行家属楼的安全,也保证了财政厅大楼基础的正常施工。
