深基坑支护工程失事原因分析(3)

田裕申 易著祥 韦勇生 魏进军

(三)银都大世界

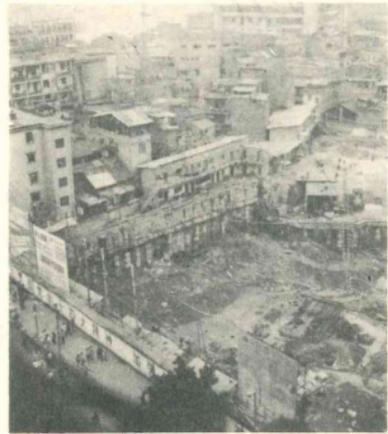
锚索是以 15°角穿过腰梁,打入土体,内锚固段长 27m,张拉段长度 5m,每根锚索的承载力 390kN。腰梁是在距挖孔桩顶 3.5m 深处将挖孔桩衬套打通,串联并现场浇筑而成,把常规采用的帽梁移位至距挖孔桩顶 3.5m 的部位,结果即改善了挖孔桩的受力条件,也满足了预应力锚索的施工要求(如照片 4)。

照片 4
银都大酒店深基坑支护现状

银都大酒店基坑支护从整体来讲是成功的,但由于基坑暴露时间太长(两年多),再加上为了打穿工程桩基础,在穿过喀斯特溶洞灰岩时放炮震动对基坑壁的稳定造成的很大威胁,还有其他多种因素造成基坑壁产生大位移,导致民宅产生大裂缝,不得不拆除;马路产生裂缝

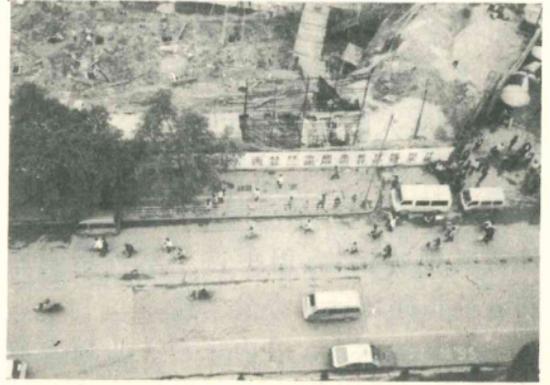
由于基坑壁的大变形，牵动锚索向基坑位移，这时穿过基坑西侧马路，正处于马路下 4—5m 深处的锚索内锚固段的锚固力抵抗不了基坑壁的位移，促使内锚固段带动周围土体向基坑移动。结果破坏了马路下面土体原有结构，使得内锚固段周围土体拉裂，发展到马路表面，造成与基坑平行的 100m 长的鱼峰路马路表面出现了最宽达 3cm 的裂缝或龟裂，如照片 5、照片 6。

造成这种后果的原因，同样与设计有关，即靠近马路的基坑壁施加的预应力锚固荷载满足不了抵抗基坑壁变形要求。另外，锚索的布置也不尽合理，锚索都采用同一个角度(15°)，同一个长度，

照片 5 银都大酒店基坑施工现状与两侧马路出现裂缝状况

这样在内锚固段形成一个规则的拉裂面。如果所设计的锚固荷载在满足抵抗基坑壁变形的前提下，采用不同锚固角度，不同长度的锚索，可避免出现规则的拉裂面。

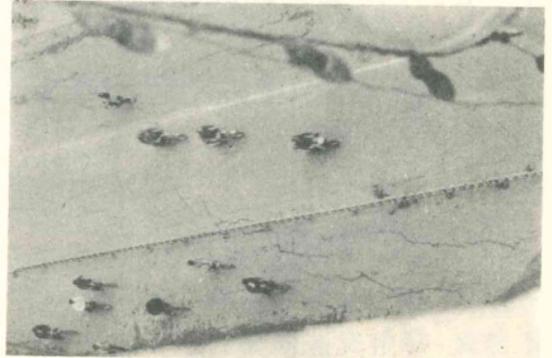
照片 6 银都大酒店基坑两侧马路出现裂缝状况

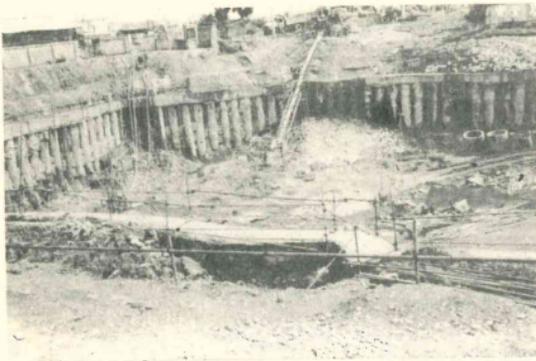
该基坑深 3m 以内采用 1:1 坡度放坡,并局部喷混凝土,3m 以下为挖孔桩护壁,桩顶以圈梁相连,如照片 7。

照片 7 区人防办办公大楼基坑支护全貌

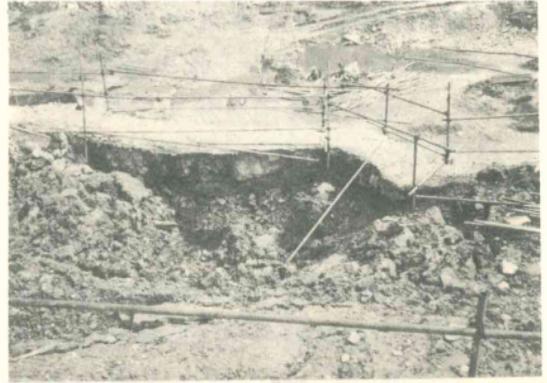
当基坑深度接近设计标高时,由于正赶上雨季,基坑壁东侧土体遇水液化,从挖孔桩中间流入基坑,流入基坑的土体近千方。由于大量土体流入基坑,在基坑壁附近高 10m、宽 20m 范围内的土体下陷,最大下陷深度达 1.5~2.0m,受扰动范围达 20 多米,如照片 8、照片 9。

土体产生塌陷与扰动是与挖孔桩和圈梁向基坑产生位移有关,这种情况下不得不采用脚手架和型钢支撑挖孔桩,以免挖孔桩断桩或倒塌,限制基坑壁继续产生大变形。

产生上述情况的主要原因是:1. 只靠挖孔桩难以抵抗土压力,因而向基坑产生较大的位移变形;2. 由于挖孔桩位移扰动了土体,破坏了原有土体结构,当

照片 8 土体严重塌陷状况

被扰动的土体遇水就很容易处于流塑或液化状态,并从挖孔桩之间的空隙流入基坑。

对此,如果通过预应力锚索将挖孔桩背拉在土体中就可大大提高抵抗基坑壁变形的能力,限制产生有害变形,同时如果通过钢筋网喷混凝土封闭桩间土,就可以完全避免上述现象的发生。

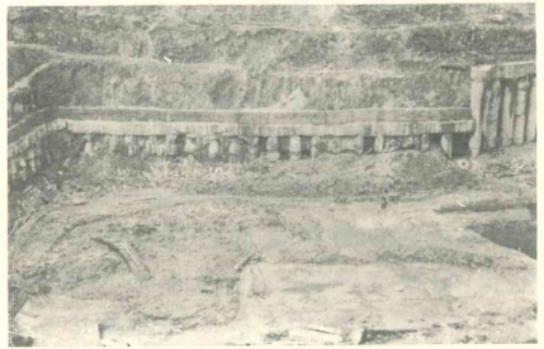
照片 9 土体流入基坑状况

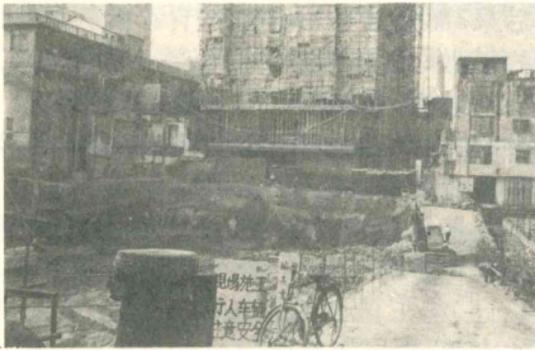
裕丰大厦基坑采用钢筋网喷混凝土、锚杆、预应力锚索支护深基坑壁获得成功,但也出现了一些事故。在边开挖边喷混凝土、打长锚杆的过程中,靠近正在施工的八层楼房一侧的基坑壁发生塌方,塌方深度 4m、宽度约 20m,如照片 10 (见右图),这样危及着八层楼建筑的安全。当基坑接近设计深度(约 10m 左右)

照片 10 裕丰大厦深基坑支护现场

上述三种事故虽然没有造成严重后果,但也引起人们关注。如果工程技术人员认真对待,上述事故是完全可以避免的。如八层楼一侧基坑壁塌方,可能是没有及时支护造成,一次开挖深度过大或者开挖后没有及时采取支护措施导致塌方;基坑排水如果采用井点排水,就可保证地下水位始终在工作面以下,这样就能避免上述险情发生。新华街马路出现裂缝,说明预应力锚索的锚固荷载满足不了限制基坑变形的要求,后来又补打锚索,但已无法限制马路继续出现裂缝,也无法回复基坑壁向基坑产生的位移量。因此,一开始就应在稳定分析的基础上提出合理的设计,以避免工程事故的发生。
