# 论预应力混凝土梁桥的裂缝

楼庄鸿

**摘要:**讨论了4种裂缝,即主拉应力斜裂缝、垂直裂缝、纵向裂缝以及底板混凝土劈裂,详细分析其原因,包括设计原因与施工原因,提出防止措施及加固措施。

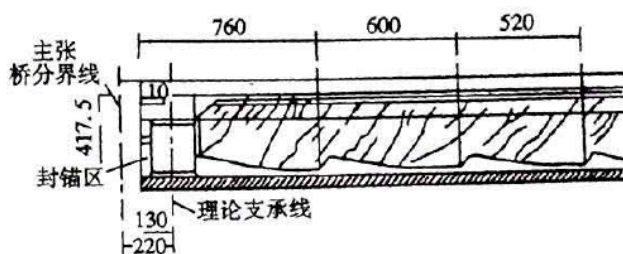
图1 斜裂缝

斜裂缝也称主拉应力裂缝,见图1,这是预应力混凝土梁桥中出现最多的一种裂缝。往往首先发生在剪应力最大的支座附近,与梁轴线成 $25^\circ \sim 50^\circ$ ,并随着时间推移,不断向受压区发展。裂缝数也会增加,裂缝区逐渐向跨中方向扩展。

斜裂缝一旦出现,就应注意观测。如果斜裂缝限在受拉区且已趋于稳定,不再发展,则可以容忍;如果裂缝长度发展至受压区,或裂缝区迅速向跨中发展,则应认为是严重的,必须加固处理。

或者缺乏最不利组合的工况。例如在某特大跨径的大桥设计中,有一个截面的主拉应力计算值已超过了规范规定的容许值,结果斜裂缝就在该截面前后的梁段范围内出现,呈 $45^\circ$ ,有148条腹板裂缝,其中49条内外贯通。

边跨现浇段不设弯起钢束,也是边跨出现斜裂缝的主要原因之一。由于边跨梁段梁高较小,反力较大,如果靠顺桥向和竖向预应力来控制主拉应力,往往因竖向预应力损失过大而难以奏效。因此边跨梁端必须布置弯起钢束,这已成为共识。

由于模板安设粗糙,浇筑时走动,使腹板减薄,有的工地上实际腹板厚度比设计少 2cm,甚至减小 4cm,这种情况下,必然会导致出现斜裂缝。

有的工地对竖向预应力张拉重视不够,张拉吨位不足,甚至漏掉而未张拉,这样能不出现斜裂缝吗?还有的工地,虽然张拉了竖向预应力,但拖延很久才进行管道压浆,甚至根本没有压浆,导致竖向预应力筋锈蚀,或减少了竖向有效预应力,而出现斜裂缝。

已有不少大跨径梁桥,对斜裂缝进行了加固处理。其加固处理方式可概括如下:

(1) 压浆封闭 对缝宽 0.1mm 及以上的裂缝,采取压浆封闭,一般采用环氧或环氧砂浆。

(2) 粘贴钢板 钢板条与裂缝基本垂直,而且必须锚固在混凝土梁体内。

(3) 加厚腹板 加一层钢筋,与原腹板钢筋相连,并加厚腹板。

(4) 增加预应力筋 通过与原来的钢筋与梁体相连,在与裂缝垂直的方向,增设预应力筋。

上述(3)、(4)措施,往往用在裂缝密集的部位。

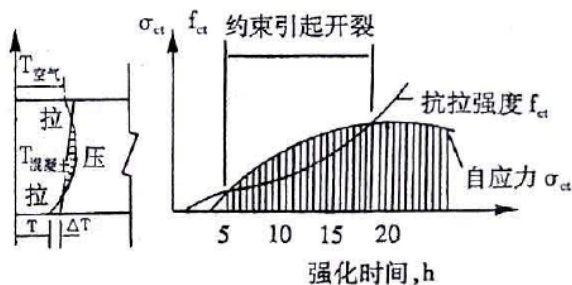
图2 由于水化热和冷却而引起的纵缝

往往出现的悬臂节段浇筑施工时底板较厚的梁根部,拆模后即发现底板下缘存在纵向缝。

这种裂缝是在结构没有作用任何荷载下产生的。其原因是由于温差引起的应力(自平衡应力)高于缓慢提高的混凝土抗拉强度。由图2可见,由于底板较厚,硬化期间产生水化热,在板厚中部温度较高,而两侧接触空气的部分稍低,尤以板底更可能低些。这样就产生了自平衡应力,板外缘受拉,中部受压。在外界空气温度较低时,外缘早期冷却较快,其拉应力有可能大于混凝土的抗拉强度,见图2,则可能引起开裂,表现为底板下缘的纵向裂缝。

在大气过于干燥而保湿措施不够时,有时在浇筑根部节段时,也会在较厚的底板中部出现此类裂缝。这种裂缝,往往限在混凝土的表面,其有害影响相对较小,可暂不处理,或加以压浆封闭即可。

(a) 自平衡应力 (b) 超过抗拉强度而开裂

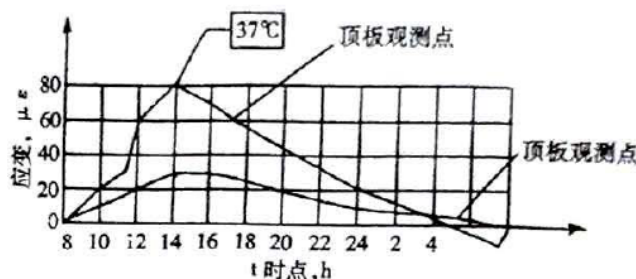
图3 实测箱梁温差应变

国外有些学者,如英国、新西兰的学者研究了温差应力,并将成果纳入了他们的设计规范。对于箱梁来说,温差应力可以接近甚至达到活载的应力,控制截面的跨中区段下缘和支点区域上缘。我国云南六库怒江大桥上,也曾实测了温度变化如下顶底板的应变,如图 3 所示。由图可见,顶板应变比底板大,相差 3.09 倍<sup>[1]</sup>。设计中对温差应力估计不足,无疑这是出现纵向裂缝重要原因之一。不过对于这个问题,还需要进一步深化认识。
