猎德大桥吊索下锚头防水防腐技术研究

摘要:本文针对猎德大桥吊索下锚头部位出现的病害和吊索的特点,对吊索下锚头防水防腐技术进行了研究,采用新的密封防水结构,分别进行了防水的室内和现场试验,根据室内和现场试验的结果,制定了科学、合理的养护治理对策,并在猎德大桥下锚头部位病害的治理中推广,取得了良好的效果。

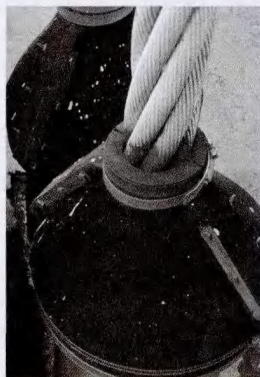
图3 吊索

根据猎德大桥养护检查记录及现场勘察的情况,吊索下端进水严重,原因是吊索采用钢丝绳作为承载构件,由于钢丝绳与防水罩之间存在缝隙,见图3,雨水从缝隙中进入索导管,吸附在索导管内部的泡沫中,见图4,多余的水往下流,从索导管与垫板的缝隙中流出,沿着梁壁往下流,防腐油脂由于长期被水浸泡,发生乳化变质,一部分随着水流出,吸附灰尘后呈黑色,见图5,下锚头保护罩内有较多的积水,见图6。

安全带来危害。钢丝绳由多股钢丝编织而成,存在天然的缝隙,这种缝隙使吊索表面呈不规则的形状,因此防水罩很难适应这种形状,从而起到密封的作用。一般的橡胶构件容易老化失去弹性,加上桥梁长期处于荷载振动下,防水的问题变得更难于解决。

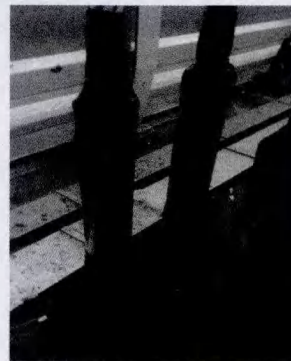
图13 现场防水试验图

经过研究，进行了针对性的防水结构设计，采用三段式防水结构，全方位封闭钢丝绳间隙，见图11，在工厂试验室进行模拟试验，见图12，现场防水试验见图13。为谨慎起见，为确保防水的效果，决定在现场对两组吊索（共8根）进行防水试验，以验证其效果，再推广至全桥进行防水治理。

两组吊索的防水治理试验于2013年6月份进行，经过6个多月时间后，于2013年12月12日进行了效果检查。

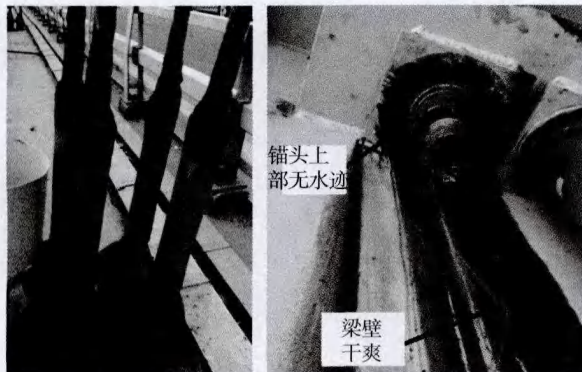
图14 防水结构外观

(1) 桥面的防水结构表观情况良好，无开脱、破损，粘结牢固，严丝合缝，见图14，治理后的进水情况见图15。
