# 拱桥拉索病害研究与对策

**摘要:**结合《OVMZM拱桥吊杆体系》项目的研究成果,本文重点介绍拱桥吊杆及同类拉索的病害,分析拉索病害的成因,研究提高桥梁结构安全性、可靠性、耐久性的措施与对策。

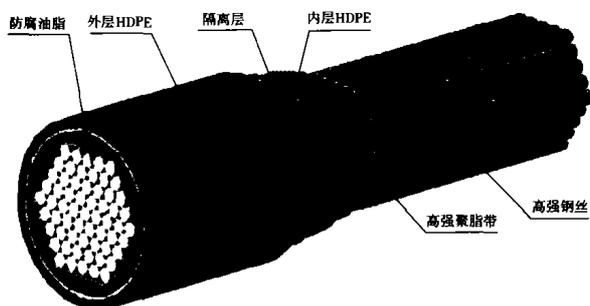
PES(FD)低应力防腐索体是在平行钢丝索体的基础上进行改进的索体,它可以使索体在工作时,外层HDPE护套释放应力,使之降低外层HDPE护套的工作应力,延长HDPE护套开裂的时间。同时,索体钢丝内灌注专用防腐油脂,使钢丝表面完全被油脂包裹,钢丝与钢丝之间的三角缝完全被防腐油脂封堵,完全阻断因毛细作用造成索体潮湿度增加引起钢丝的腐蚀,有效提高索体的防腐性能与耐久性。

图8 PES(FD)低应力防腐索体

4.1.1 采用PES(FD)低应力防腐索体,可有效提高索体的防腐能力,延长HDPE护套开裂的时间,提高拉索的耐久性。

项目研究证明, PES(FD)低应力防腐索体在 $0.4 \delta_b$ 时,外层HDPE护套能释放30%的应力。此时,HDPE的耐环境应力开裂性能有显著的提高。

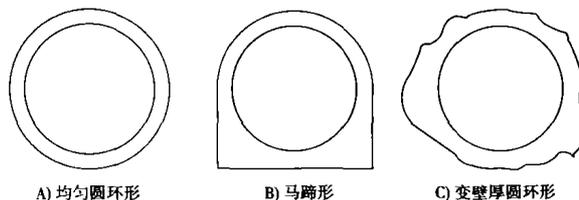
实际工程中的预应力混凝土压力管道断面形式一般为均匀圆环形、马蹄形或变壁厚圆环形等(图4)。均匀圆环形管道常用于带镇墩的地面管或桥式倒虹吸,马蹄形管道用于不带镇墩的地面管、浅埋式管或地下倒虹吸管,变壁厚圆环形管道则常用于压力隧洞衬砌(因隧洞成型开挖局部凹凸形成)。

采用三维有限元方法对比分析了预应力混凝土压力管道不同断面形式对内力分布的影响,结果表明:对马蹄形、变壁厚圆环形等断面形式的预应力混凝土压力管道,均以其最小壁厚作为控制参数按均匀圆环形管道进行设计和验算是可行的。

图4 预应力混凝土压力管道断面形式
