桥梁拉索典型病害事故的调查与研究

摘 要:本文通过桥梁拉索工程的病害事故调查,以及对钢绞线腐蚀性和HDPE护套材料开裂性的研究试验,分析桥梁拉索腐蚀病因,探讨提高拉索安全性、可靠性、耐久性的对策与措施。

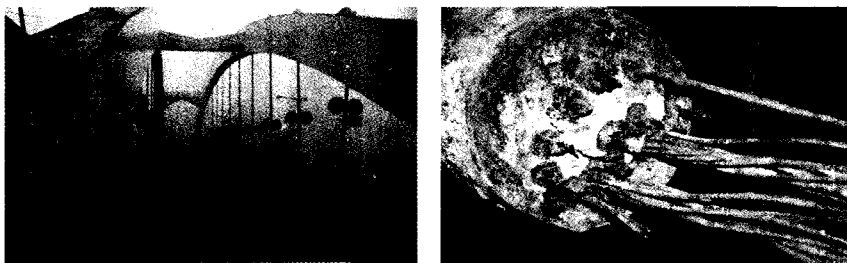
图3 宜宾小南门金沙江大桥吊杆断裂

宜宾小南门金沙江大桥1990年建成通车,2001年11月7日吊杆腐蚀断裂,部分桥面垮塌,随后进行大修,见图3。

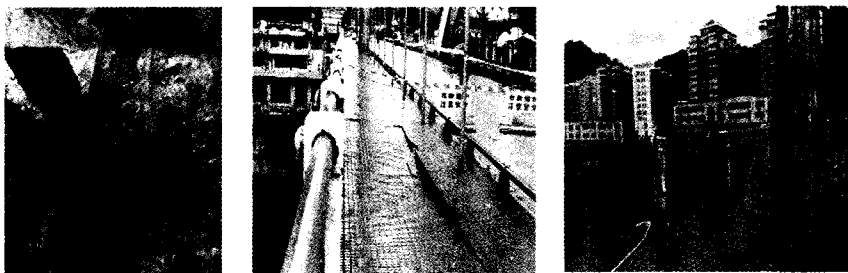
图4 南坪玉屏大桥吊杆断裂

南坪玉屏大桥1996年建成通车,2010年1月因吊杆锈蚀,发生断裂事故,后全面换索,见图4。

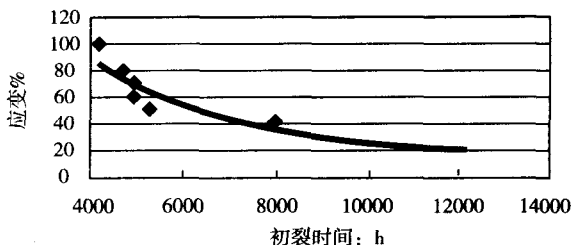
图6 HDPE材料应力开裂试验曲线

上述试验表明,HDPE材料试件环境应力开裂试验初裂时间与试件应变成负相关关系。试件应变愈大,初裂时间愈短。据此推断试件应变低于标准试件应变的20%时,HDPE材料试件不会发生开裂。样品常态下在较低工作应力下可长期使用。试验曲线如图6所示。
