武汉白沙洲大桥斜拉索维修施工技术

摘要: 主要介绍武汉白沙洲大桥斜拉索维修施工技术, 了解白沙洲大桥斜拉索病害情况, 分析产生斜拉索病害的原因, 及针对不同的斜拉索病害情况采取相应的维修方案, 希望对类似维修工程有借鉴意义。

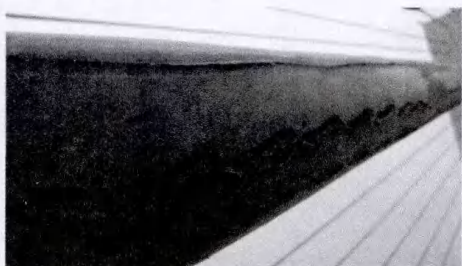
图2 轻度破损的斜拉索PE

对于斜拉索PE表面小面积的划伤,浅层破损,深度较小,只是外层PE破损,未伤及内层PE,可用专用焊枪将相同的PE原料覆盖并焊接在损坏处,再用角磨机进行表面处理,使损坏处恢复原有的护层厚度,并使索表面基本恢复原有平整状态,见图2、3。

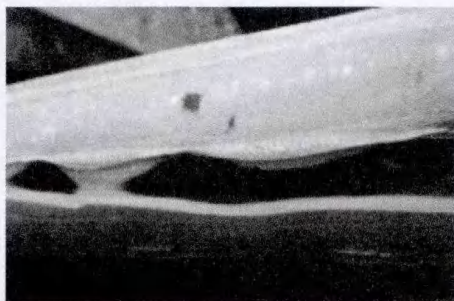
图4 重度破损的斜拉索PE

① 斜拉索护套病害破损较为严重(见图4),外层PE破损露出内层PE,甚至有的内层PE也有破损,已经严重影响斜拉索PE破损部位的材料特性,大大降低了护套的防护作用。

对于破损较深、范围较大的损坏,修复面积过大,已经露出内层黑色PE保护层,采用加热套管进行恢复,如图5所示。施工时,先将相同的PE母材原料填充在受损部位,然后用加热套管使PE原料热熔补充在损坏的斜拉索破损位置处,热熔完成后拆除加热套管,用角磨机和羊毛轮进行表面处理,恢复表面平整、打磨光滑。

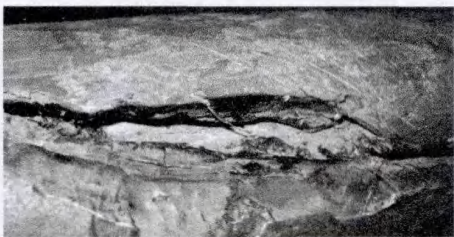
图6 破损PE暴露钢丝

② 斜拉索护套重度破损且已经有高强钢丝暴露于空气中。受到天气环境影响,钢丝表面已经产生浮锈如图6所示。首先利用工具清除高强钢丝表面铁锈、灰尘及杂物,利用除锈剂对高强钢丝进行除锈处理,为防止雨水沿着钢丝缝隙进入PE内层,需要人工剥除一定长度的PE进行检查。对已经做除锈处理的钢丝涂装 $3 \sim 10 \mu\text{m}$ 磷化漆,接着用环氧富锌漆 $3 \sim 40 \mu\text{m}$ 作为底漆,利用非硫化橡胶阻蚀密封膏密封,接着紧密缠绕缠包带,利用热熔套管和彩色PE材料对斜拉索防护PE进行修复,斜拉索PE的维修防护操作方法与热熔套管修补斜拉索护套一致。

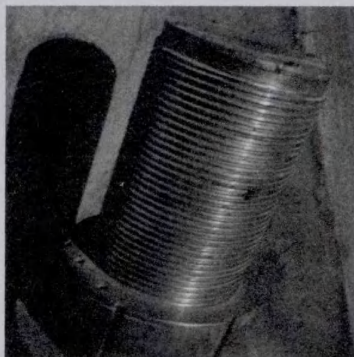
图7 锚头除锈

由于白沙洲大桥梁端及塔端的斜拉索锚头施工时未设计有保护罩,所以锚头位置处螺牙及锚头螺母都有不同程度的锈蚀,如果锈蚀严重,会对斜拉索受力造成影响,进而直接破坏大桥的受力结构,故对全桥梁端及塔端全部384个锚头进行除锈及防腐处理。

打开锚头盖板,清除锚杯内积水,对锚杯内螺牙进行除锈处理,清理锚杯内杂物,涂抹防腐油脂见图7、8。

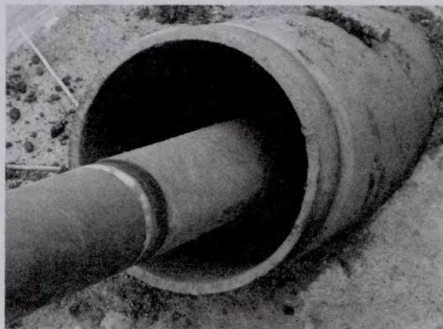
图9 斜拉索在预埋管内偏移

白沙洲大桥只是1—8号索安装有内置减振器,内置减振器拆除后,斜拉索在预埋管内出现偏心现象,如图9所示。

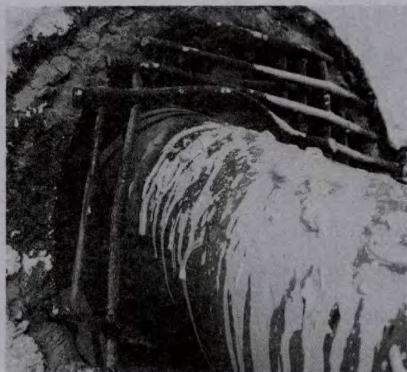
图11 塔端预埋管

白沙洲大桥在施工期间未禁止车辆通行,所以塔端减振器更换不仅是高空作业更是一个严峻考验,需要做好安全防范措施,防止有重物跌落桥面。对塔端减振器普查发现,大部分塔端内置减振器已经脱落丢失,并且预埋管内也没有填充发泡剂等防腐材料,预埋管内壁因为雨水等原因生成大量铁锈。

利用塔外平台对塔端减振器进行更换,如图10所示。减振器更换时,先把预埋管口焊接的钢筋网切除,取出里面的内置减震器橡胶块,对预埋管口进行打磨处理,以便于安装新制减振器,按照设计要求减振器安装到位后,在预埋管内填充聚氨酯发泡料进行防腐处理,如图11~13所示。
