中央开槽钢箱梁悬索桥涡激共振及风振危险性的思考

摘要:介绍中央开槽钢箱梁悬索桥受低风速风作用发生的涡激共振实况。根据史料评述悬索桥风振危险性。

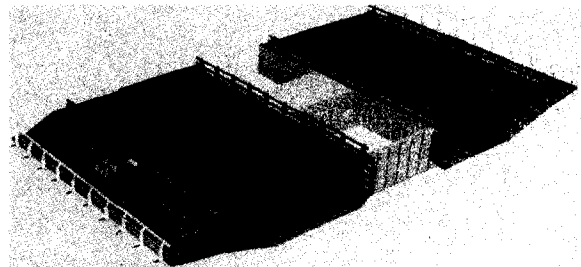
图1 流线型扁平钢箱梁典型梁段

自1966年英国塞文桥(悬索桥,跨度987.6m,4车道,钢箱梁宽31.86m,梁高3.05m,顶板厚12mm)首次采用全焊流线型扁平钢箱梁以来的46年中,据不完全统计,采用这种截面式的跨度500m以上的地锚式悬索桥有40余座、自锚式悬索桥有10余座、斜拉桥有20余座。通过大量工程实践和结构分析、试验,以及抗风试验研究,流线型扁平钢箱梁截面型式已基本定型,见图1。结构细部设计经不断改进,已日臻完善。如:梁高范围3.0m~3.5m,个别桥梁达40m;顶板厚度12~14mm,个别桥梁根据桥面铺装的需要,采用16mm;纵隔板位置则根据行车道合理调整,以防止或减小桥面铺装纵向裂缝;横隔板间距由初期的4.5m加密到3.5m~4.0m;U肋厚度由6.0mm加厚至8.0mm,间距也相应加密;风嘴型式及尺寸则根据抗风和功能要求设计,形式多样,此不细述。

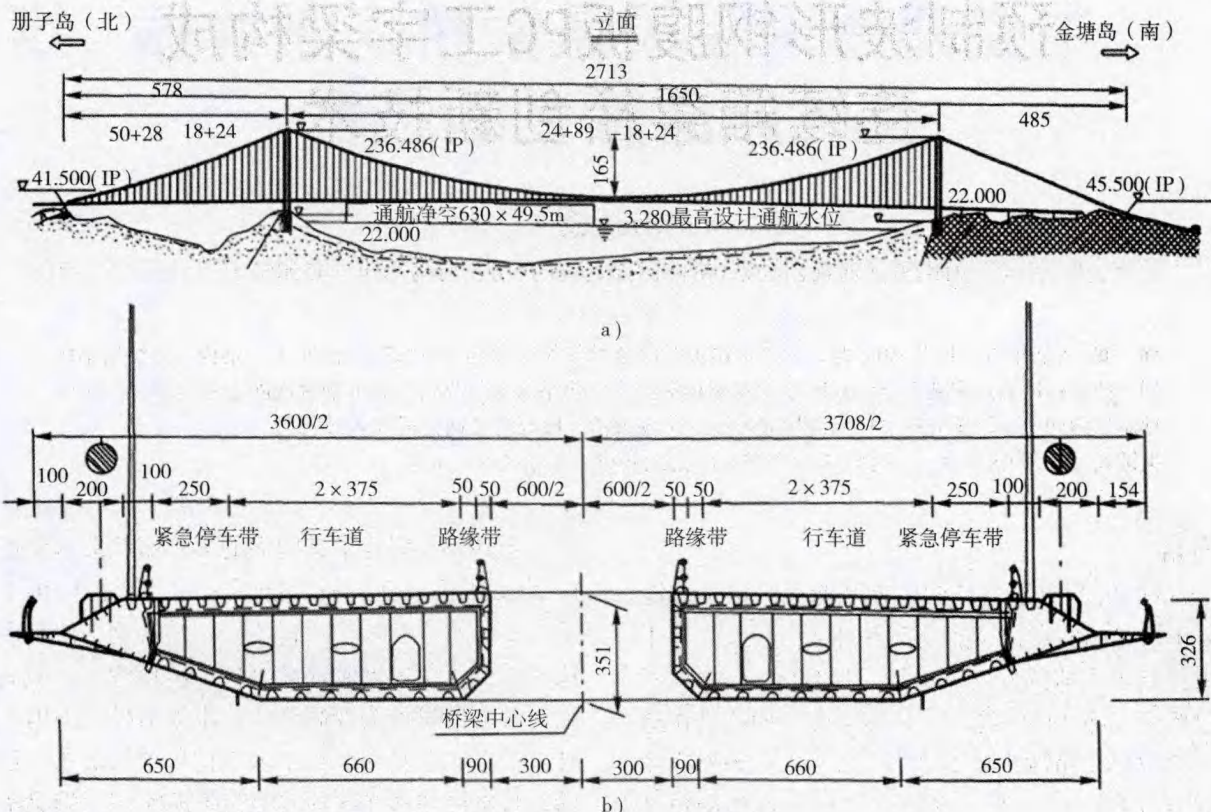
图2 中央开槽扁平钢箱梁梁段

2009年建成通车的浙江舟山西堠门大桥从提高抗风性能考虑,首次在特大跨悬索桥中采用了中央开槽扁平钢箱梁,见图2。

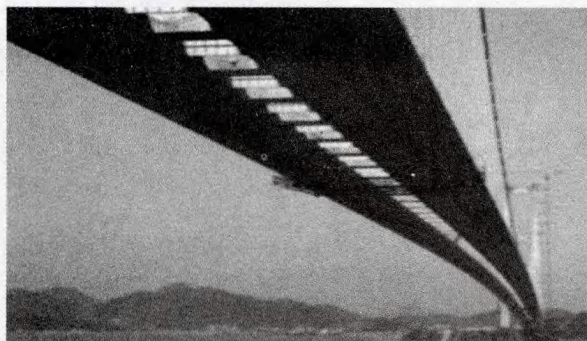
图3 西堍门大桥桥型总体图

西堠门大桥为两跨连续全漂浮体系钢箱梁悬索桥,跨度布置为578+1650=2280m。钢箱梁高3.51m、总宽36m、顶板厚14mm。见图3和图4。因该桥位于台风高发区,营运阶段颤振检验风速高达78.84m/s,施工阶段颤振检验风速高达67.14m/s。而该桥仅设4个车道,设计采用中央开槽扁平钢箱梁的目的是加大梁宽,提高颤振临界风速,加强其抗风稳定性。却未曾预见西堠门大

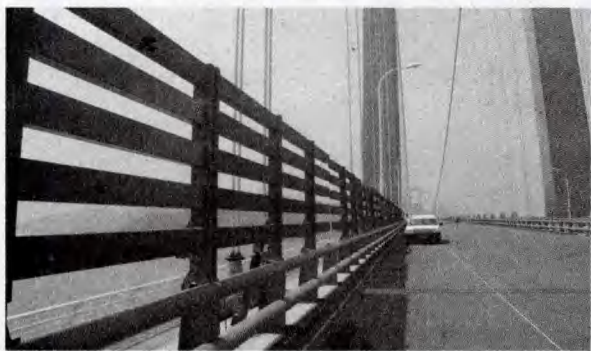
图5 帆布被竖向气流吹起

西堍门大桥连续发生几次涡振, 并对其成因有初步认识后, 指挥部曾试图在中央开槽部位搭盖帆布封闭, 以阻止竖向气流。图5是帆布被竖向气流吹起的情景。当时桥面风速8m/s~10m/s, 帆布吹起高度达2.0m~3.0m。时日不久, 帆布均被从中央开槽部位吹起的竖向气流撕坏。由此证明, 中央开槽部位的竖向气流是客观存在的。只是因为此时的风激频率远远大于结构自振频率, 因此未诱发涡激共振。

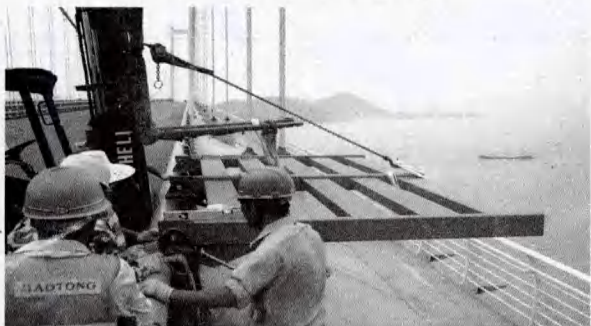
图6a 抗风格栅(营运状态)

之后,又研究了抗风格栅方案。该方案的出发点是减小横桥向风力和改变风向。平常营运状态抗风格栅处于竖立状态,强风时格栅平卧,以降低颤振临界风速,见图6a和图6b。

使用实践证明,抗风格栅不但未消除涡激共振现象,反而损害了桥梁景观、降低了颤振临界风速,效果并不如愿。
