后张法预应力空心板锚下应力分析与应变测试

摘要:后张法预应力空心板是桥梁工程中常见的上部结构形式。本文通过对后张法预应力混凝土空心板锚下应力进行理论分析,讨论加强钢筋的设置、腹板厚度对锚下应力的影响;测试钢束张拉力作用下空心板锚下应变,观察锚下混凝土裂缝情况,综合分析锚下裂缝产生机理。研究表明:提高锚下加强钢筋的配筋率和加厚腹板均可减小空心板锚下混凝土拉应力,加厚腹板效果更显著;锚下混凝土局部应力过大导致局部存在裂缝和结构损伤,预应力钢束张拉时裂缝不一定马上在混凝土表面出现,而是在锚下混凝土应力重分布后出现。

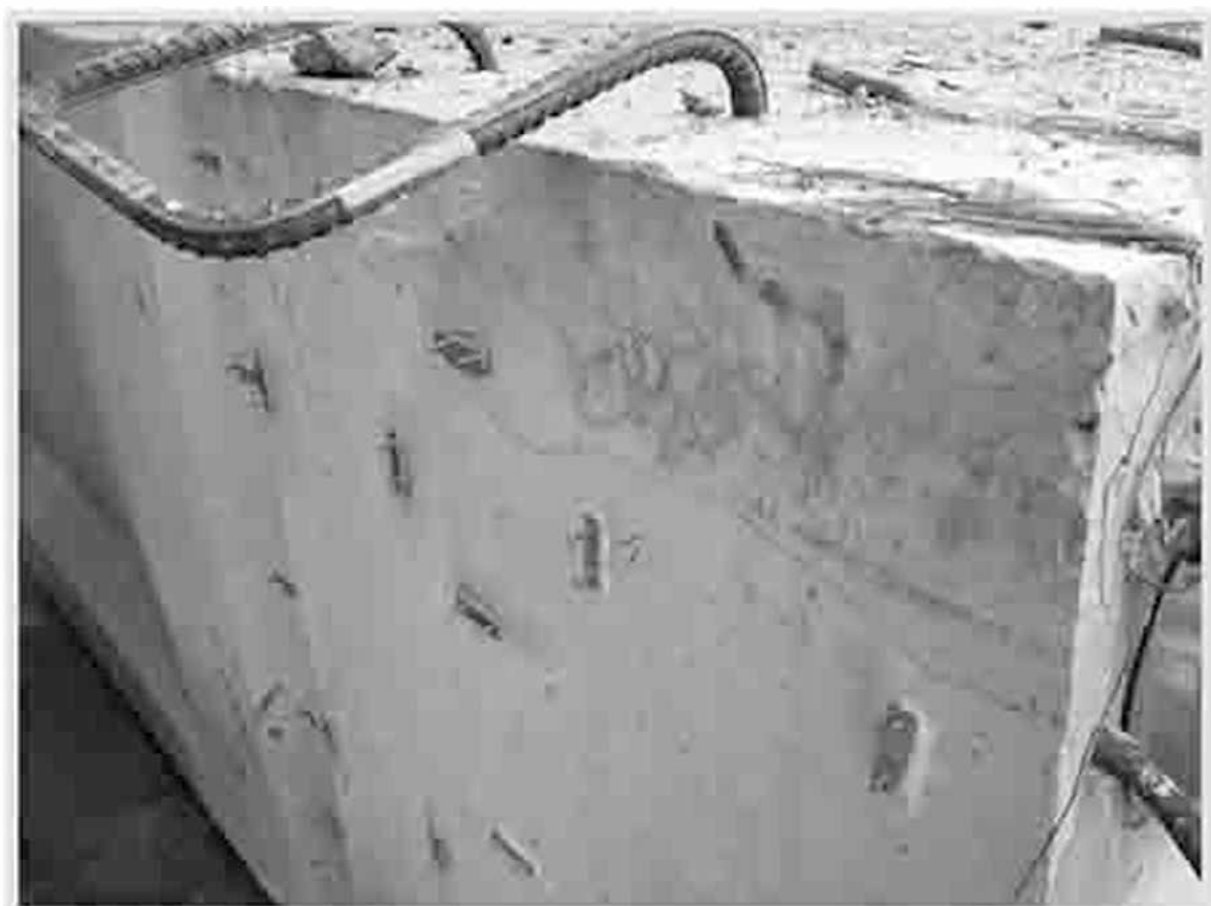
根据多个项目有关预应力混凝土空心板的现场检测,空心板锚下裂缝主要出现在钢束对应处腹板侧面,方向沿钢束走向。可见,这种裂缝应属于劈裂应力引起的裂缝。在张拉过程中裂缝不一定立刻显现在混凝土表面,也有可能是在张拉后几天甚至更长时间,或者受载后,裂缝才在混凝土表面显现;裂缝宽度一般在0.10mm左右,裂缝长度在30cm左右,见图1。

图1 预应力空心板锚下裂缝

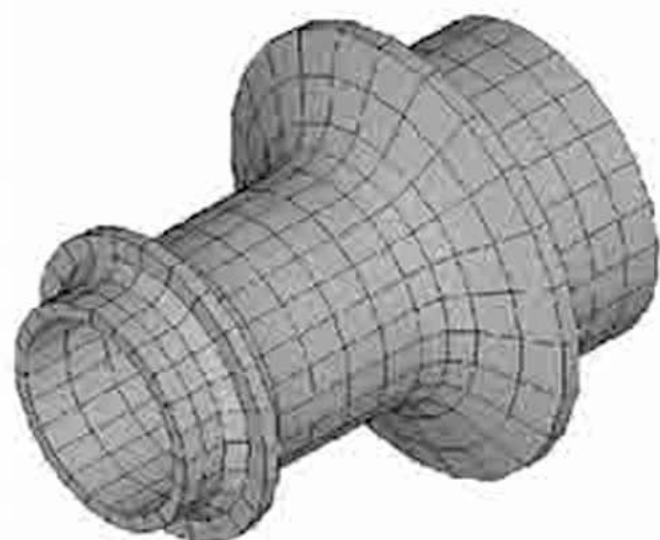
采用大型通用有限元软件ANSYS建立空心板端部实体模型进行结构分析,计算模型考虑了锚杯形状、锚板大小、钢束预留孔道对结构的影响。用solid65模拟钢筋混凝土,锚下加强钢筋以配筋体积率的形式在该种单元的实常数中得以体现。空心板端部混凝土结构离散见图5,锚杯及锚板结构离散见图6。

图6 锚杯及锚板结构离散图

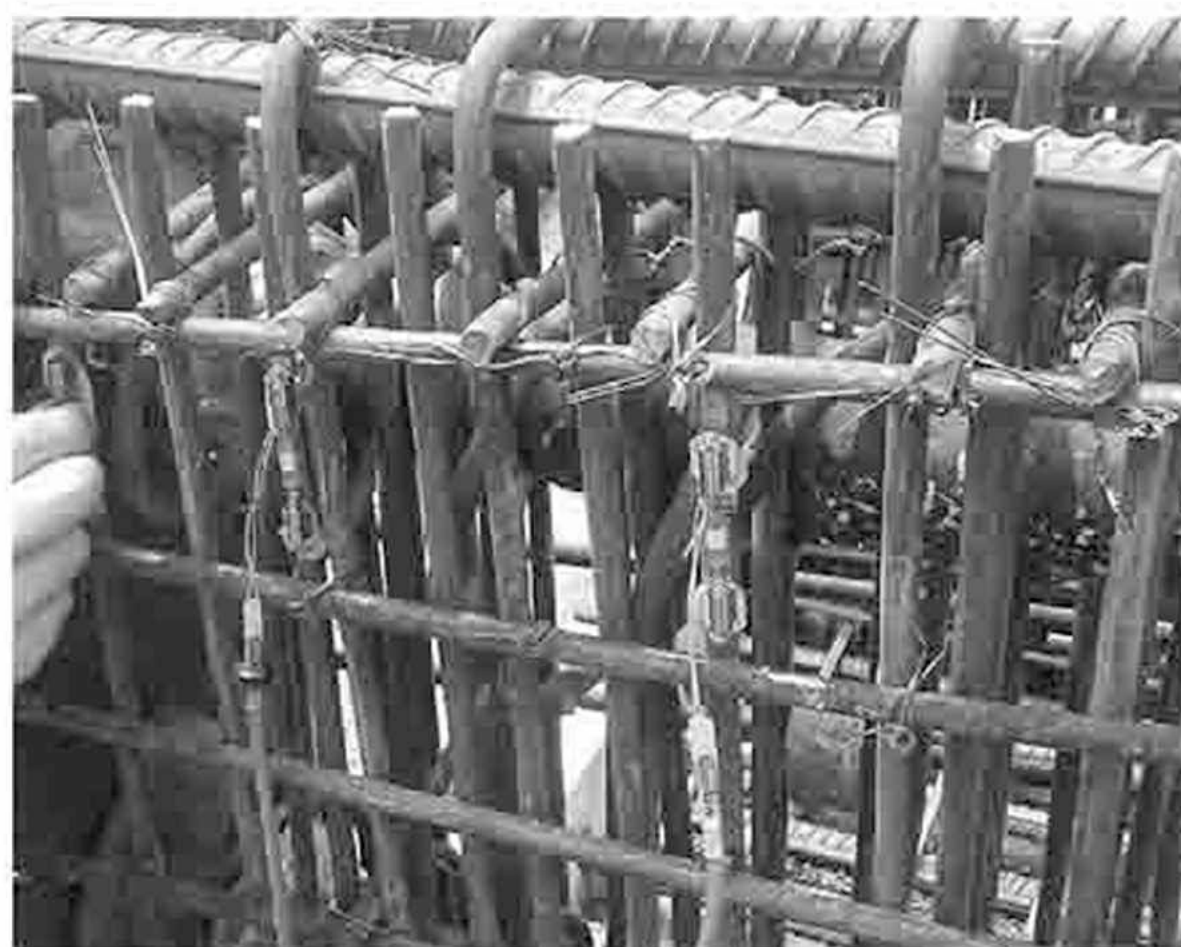
试验梁钢筋绑扎时在梁端A-A，B-B，C-C截面布置锚下应变测点，测点布置及编号示意图见图9，应变测点现场照片见图10。

图10 锚下应变器安装

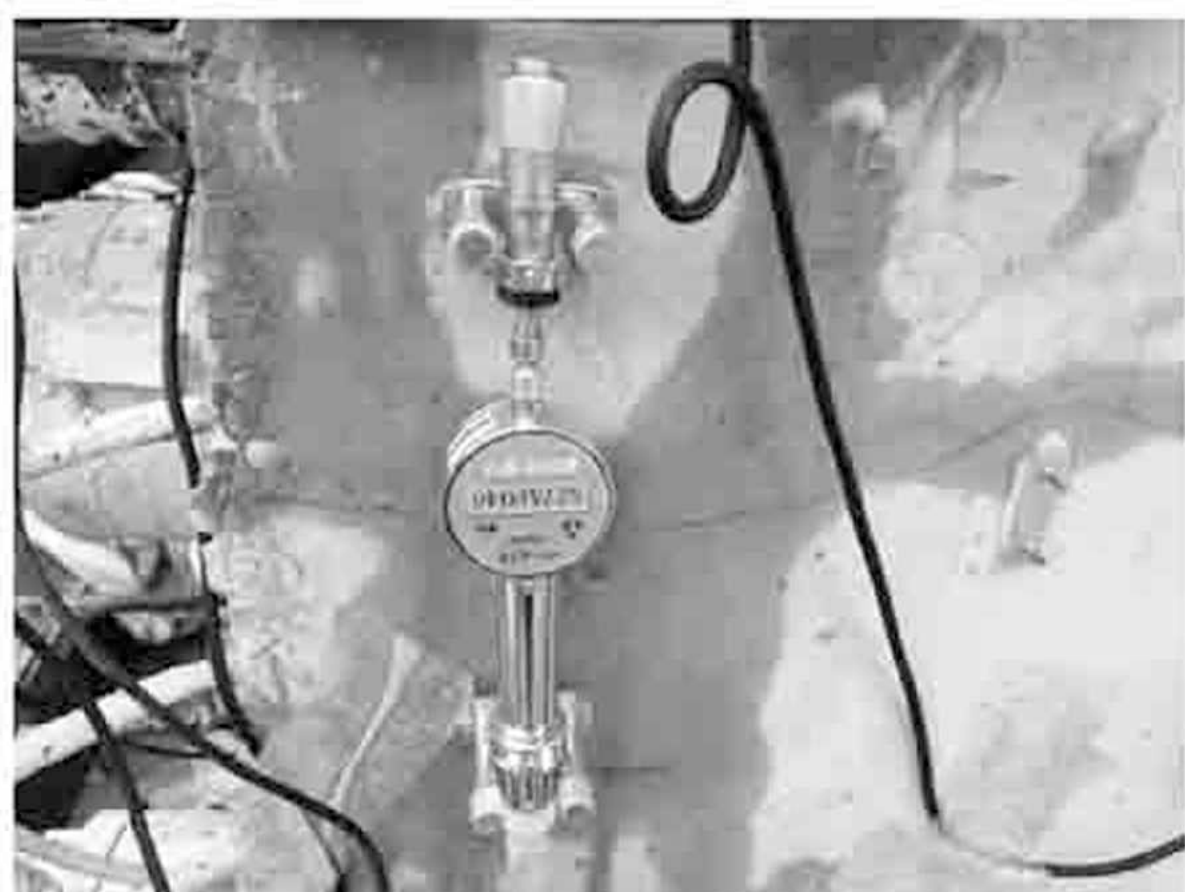
张拉后一个月,对锚下混凝土进行观察,发现在中腹板3号钢束对应处出现1道长 \times 宽=25cm \times 0.08mm的纵向裂缝,见图12。

图12 中腹板3号钢束对应处纵裂缝

(3) 经过1个月后,经观察发现中腹板3号钢束对应处存在纵向裂缝,说明随着时间的推移,

已经存在内部裂缝、存在结构损伤的锚下混凝土发生应力重分布后,裂缝可在混凝土表面出现。
