# 冷铸锚650吨张拉杆失效分析

**摘要:**张拉杆是斜拉桥斜拉索施工的重要配件,通过对某断裂的张拉杆进行机械和组织检验及强度校核,分析了断裂的原因,并在此基础上提出了今后该类张拉杆的设计及制造中值得注意的问题。

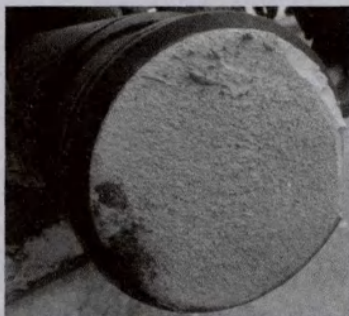
拉杆断面

图1 断面及断裂部位

(1)对张拉杆断口进行分析。张拉杆断口与轴向基本垂直,断口较平齐,在圆周边上有台阶(约占横截面10%),无明显的塑性变形,属

脆性断裂。检测断口附近的螺纹中径、大径,发现张拉杆的几何尺寸基本无变化。

首先进行冲击韧性分析。判断冲击韧性差为热处理过程中产生的第二类回火脆性造成,主要依据为:(1)检测结果已经基本排除材料及组织缺陷因素;(2)排除氢脆。材料的断面收缩率正常,不符合氢脆断面收缩率显著降低的特

点;(3)重新回火后冲击值升高,说明脆性可逆,符合第二类回火脆性的特点。

然后再进行脆性断裂分析。假设该张拉杆为脆性断裂,则必须解释延伸率和断面收缩率检验合格原因。可以认为张拉杆在使用过程中受到冲击载荷,在受力最大的第一牙螺纹处、螺纹牙底应力集中处(车刀痕、牙底尖角)产生微裂纹,在张拉过程中受扭力、张拉力共同作用扩大裂纹,在放张时裂纹迅速扩展产生瞬断。第二类回

(1) 由于在易出现回火脆性的温度范围内回火,会导致工件出现回火脆性,在使用过程中受力断裂。建议将回火温度提高到500°C以上,以获得良好的综合机械性能。

(3) 在加工时保证槽底圆角和粗糙度。

(4) 校直回火后应再次回火(快冷)消除回火脆性。

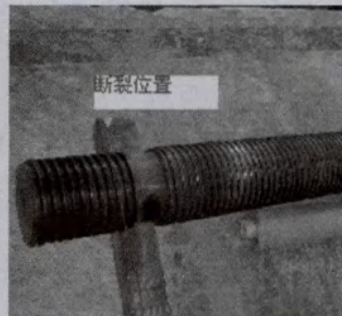
断裂位置

此张拉杆为2012年6月份完成加工并投入使用,张拉使用约有100次,最大拉过625t。在张拉301丝( $\phi 5$ )冷铸锚过程中,放张到400t力时断裂,断裂部位螺纹为Tr170 $\times$ 16。断裂前3天曾380t力持荷3天(拉杆内应力210MPa)进行拉索振动试验,最大振幅为1000mm,频率0.87Hz。在试验过程中曾把张拉杆作为扁担起吊张拉台座,起吊过程因台座卡住基坑,曾利用吊车快速上下震动台座。断面和断裂部位如图1所示:
